# Le théâtre antique d'Arles

## La restauration du théâtre antique

## L'aménagement scénographique

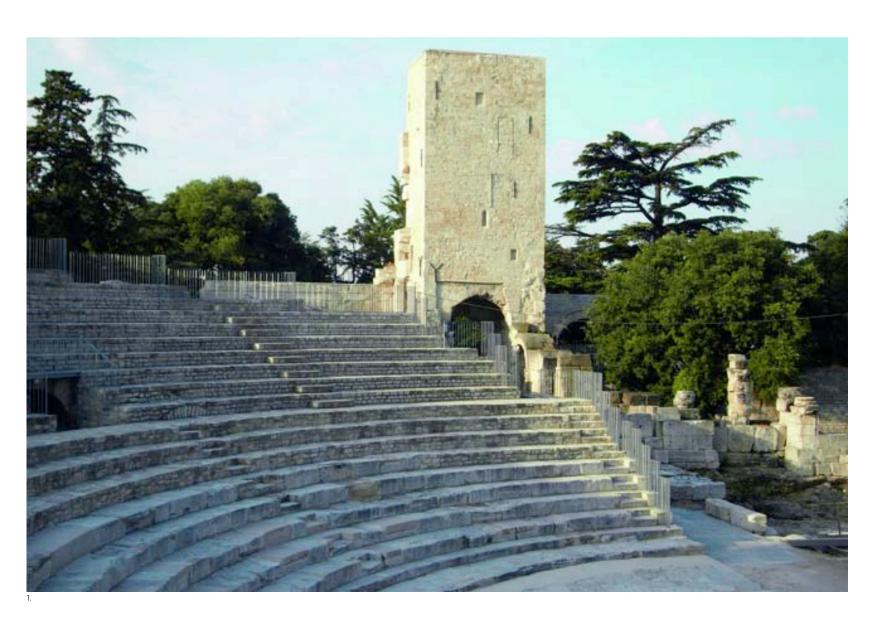
## Figure 1

Les parties basses de la cavea et de la tour de Roland, côté sud

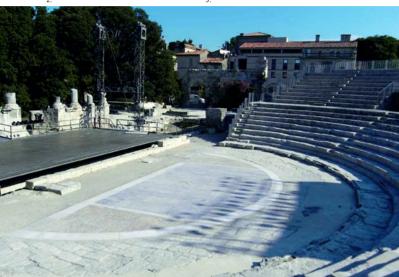
## Figure 2

Les additi sud, avec les dalles, en pierre calcaire, restaurées.

La situation des sols était un point des plus délicats. Exposés aux sollicitations du climat et de l'usage, ils constituent un élément important de l'identité d'un monument privé d'une grande partie de son élévation. Ils comprennent sur les additi nord et sud des dallages de grandes dimensions en pierre calcaire, un tapis de marbre polychrome sur l'orchestra et du béton pour les lacunes. Le choix, après des hésitations, s'est porté sur la restauration et le maintien de l'ensemble des sols plutôt que le couvrement, avec un plan de gestion strict pour éviter les dégradations d'usage: interdiction des sièges dans l'orchestra, protection amovible des dalles pour les manutentions liées aux manifestations. Il fallait également aménager les voies de circulation pour permettre l'accessibilité. Les dalles de pierre ont fait l'objet d'un relevé archéologique, puis d'une dépose-repose partielle pour mise à niveau. Les quelques lacunes ont été comblées par un matériau de type pierre artificielle, coulé et modelé sur place, d'un effet illusionniste réussi. Les dallages en marbre ont été restitués en ragréage de type stuc marbre, à l'aide de mortier chamotté réalisé in situ après de nombreux essais. Dans les zones archéologiquement incertaines, les lacunes en béton ont été refaites, sans tentative de restitution. La sécurité contre les chutes a été assurée par des garde-corps discrets en métal galvanisé dont la couleur gris mat se fond visuellement dans l'ensemble minéral.

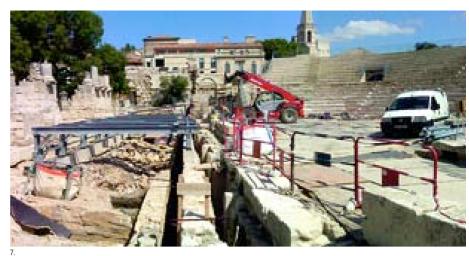
#### Figure 6

Les gradins du XIX<sup>e</sup> siècle, en maçonnerie de moellons, ont été remontés et rejointés.

Il convenait de remettre en état la partie la plus précieuse, à savoir les gradins antiques. Sur les 239 blocs de gradins conservés, il a été nécessaire de remplacer par une pierre compatible de 17 blocs, des greffes de pierres sur 15 blocs, et de procéder à la dépose-repose de 17 autres pour mise à niveau et à 11 collages d'écailles. Les gradins en maçonnerie de moellons du xixe siècle ont été remontés ou rejointés. Le relatif inconfort, lié à la suppression des sièges, ne semble pas, après deux saisons de spectacles, avoir posé de problème. En contrepartie, un programme de surveillance et d'entretien est désormais possible pour pérenniser la conservation.

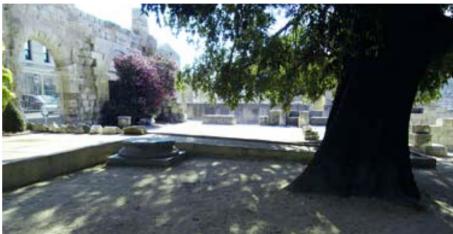
#### Figure 7

Montage en cours de la scène, afin de rétablir sa mobilité et permettre son entretien.

- > La scène mobile se trouve au cœur du dispositif. Elle est posée sur l'ancien mur de la fosse aux rideaux et coulisse en deux mouvements pour se ranger vers le nord. Cette translation libère ainsi les vestiges antiques de scène pendant neuf mois de l'année.

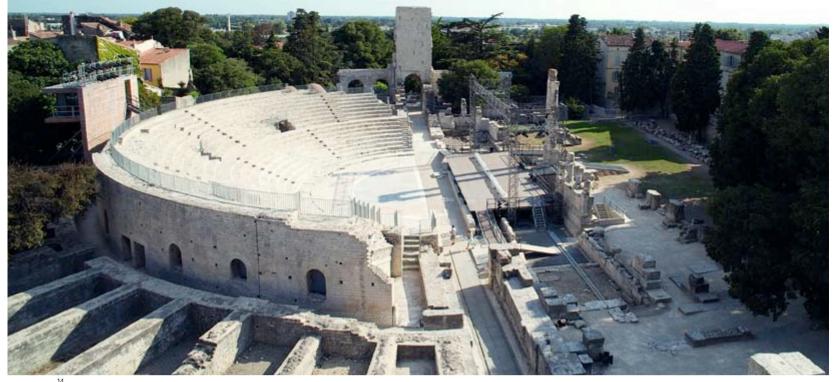
# Figure 13 Coupe transversale

de l'accueil, la scène et la régie.

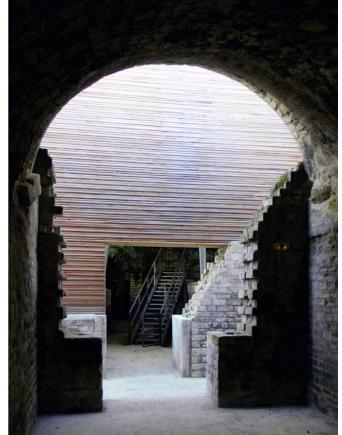
## Figure 21

La régie, vue depuis le vomitorium central. Introvertis, calme et discret, les « meubles » remplissant les diverses fonctions du projet s'insinuent délicatement dans les recoins du monument. Ils vieillissent avec et tendent à la dissolution de ces deux architectures. Extraverti, flamboyant, le projet donne toute son énergie et se déploie pour permettre les représentations des plus folles aux plus intimistes. Enfin, les divers équipements scéniques, décrits ci-dessous, sont rapidement escamotables ou facilement démontables afin de garantir un retour à la visite et à la contemplation du site romain sans entrave.

- > La régie est, elle aussi, un objet monolithique planté dans le *nucleus* des murs antiques. Elle est réduite à sa plus simple expression fonctionnelle: une cabine et un grill démontable. C'est un plan courbe qui fait écho à l'extrados de la *cavea*. Il est à géométrie variable et intègre dans son voile en bois, le grill démontable, une porte, un volet louvoyant et un escalier basculant.
